## 歩行型ロータリ除雪機による事故に係る事故等原因調査について (経過報告)

平成 30 年 11 月 26 日  
消費者安全調査委員会

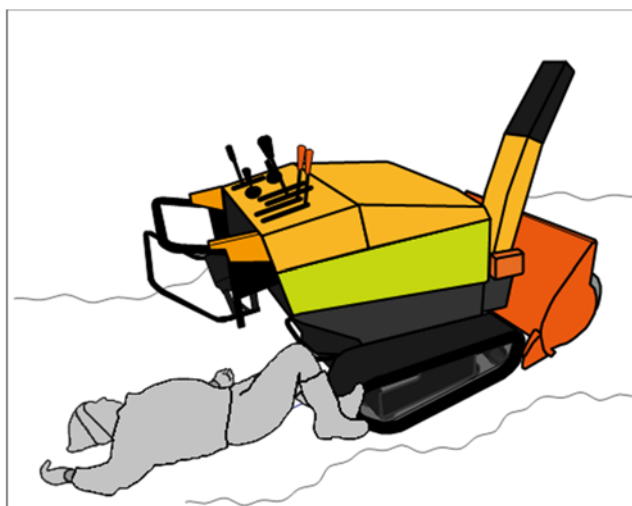
図3 除雪機にひかれる事故（転倒時のイメージ）

まず、被災者は、坂道での作業中、前進で坂道を上りながら除雪した後、後進で下っているときに、柔らかい積雪の部分を足で踏み抜いてしまい、転倒したと考えられる（図3）。さらに、転倒してあお向けになったところに、除雪機が後進して被災者に乗り上げた後、なお後進する除雪機のオーガに左腕の着衣を巻き込まれ、そのまま後方へ引きずられたと考えられる。なお、当該製品には、デッドマンクラッチが装備されていなかった。

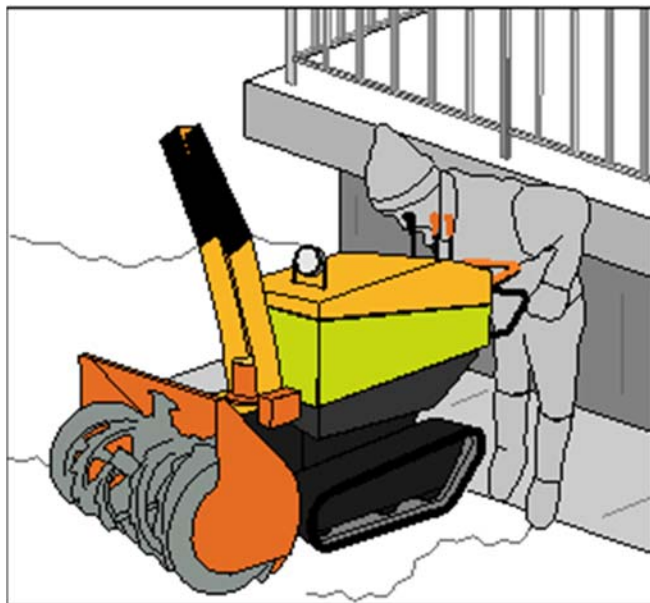
図4 除雪機と壁等に挟まれる事故  
(被災者が覆いかぶさったイメージ)

被災者は除雪機の操作パネルに覆いかぶさる姿勢で、足はつま先立ちでかかとが上がった状態であった。除雪機のエンジンは掛かったままであり、主変速レバー<sup>8</sup>は後進の位置であった。当該製品に装備されていたループ式のデッドマンクラッチは、被災者が覆いかぶさったことにより押さえつけ

られたままの状態となり、安全装置として機能しなかった。また、後進時の安全装置である緊急停止バーが装備されていたが、緊急停止バーには足が届かない状態であった（図4）。

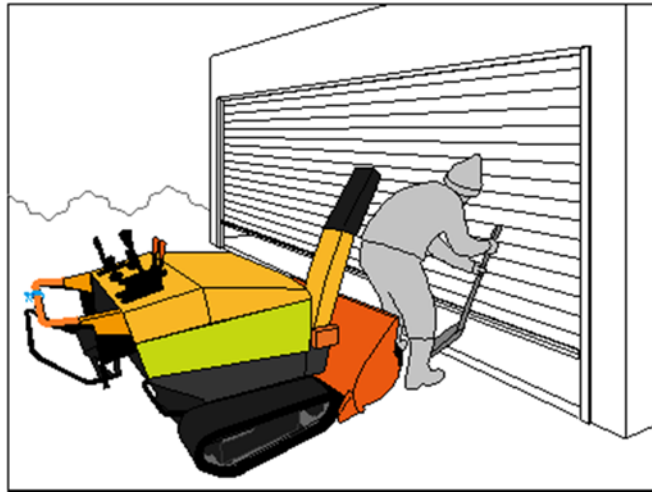
図5 オーガ等に巻き込まれる事故（接触時のイメージ）

被災者は、除雪機の走行レバーをニュートラルの位置にすることで一時停止させたまま、除雪機を背にして、スコップで倉庫の出入口のシャッター付近の除雪を行っていた。しかし、実際には走行レバーがニュートラルではなくやや前進側に入っていたため、徐々に前進してきた除雪機が左でん部に接触した（図5）。被災者は振り向いて手で除雪機を押さえたが、右足をオーガに巻き込まれて大たい骨を骨折し、さらに着衣が巻き込まれたことにより、シャーボルト<sup>9</sup>が切断されオーガが停止した。その後、右足を引き出そうとしたが、巻き込まれていたため自力でオーガを逆回転させ、除雪機から脱出した。なお、被災者は、走行レバー部分のデッドマンクラッチをバイス<sup>10</sup>（図6）で挟み込み、無効化<sup>11</sup>して除雪機を使用していた（図7）。

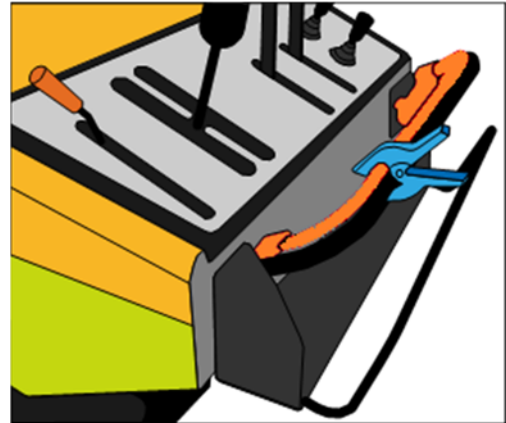
図7 デッドマンクラッチの無効化（イメージ）

除雪機による事故に関する情報収集や使用者へのアンケート調査から、除雪作業時に回転するオーガの前に立って作業をするなどの危険な行動や、紐を巻きつけるなどしてデッドマンクラッチを無効化するという危険な処置を行っている消費者が一定数存在していることが分かった。このような消費者の危険な使い方が、事故の一つの要因となっている可能性が考えられる。その背景としては、製品面において、紐等の身近な物によりデッドマンクラッチを容易に無効化することができる構造となっていることが影響している可能性も考えられる。

具体的な注意喚起の内容として、デッドマンクラッチが装備されている除雪機の利用者に対して、デッドマンクラッチが緊急時の主要な安全装置であることを改めて周知するとともに、紐を巻きつけるなどして無効化しないように呼び掛ける必要がある。また、デッドマンクラッチの有無にかかわらず、今年の使

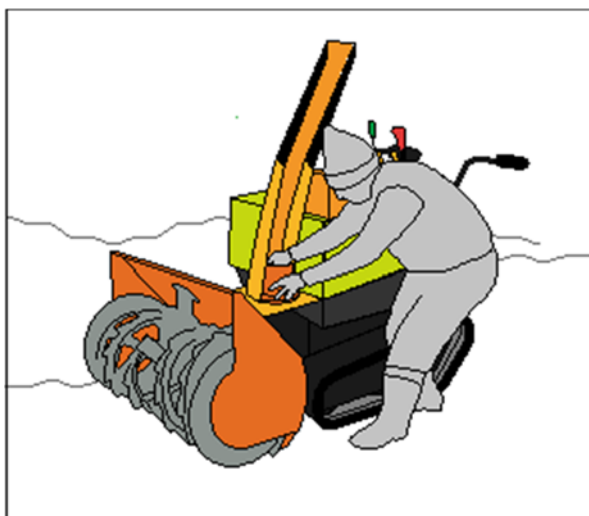
図 8 投雪口に手を突っ込み負傷する事故  
(素手で雪を取り除くイメージ)

被災者は、除雪場所を一方向に除雪しながら進み、転回する際にエンジン回転を緩めたところ、雪が詰まりブロアが停止した。投雪口のカバーを外して、素手で雪を取り除いたと同時に、ブロアが回転し始めたため、被災者の指が切断された（図8）。
