## 歩行型ロータリ除雪機による事故に係る事故等原因調査について (経過報告)

平成 30 年 11 月 26 日  
消費者安全調査委員会

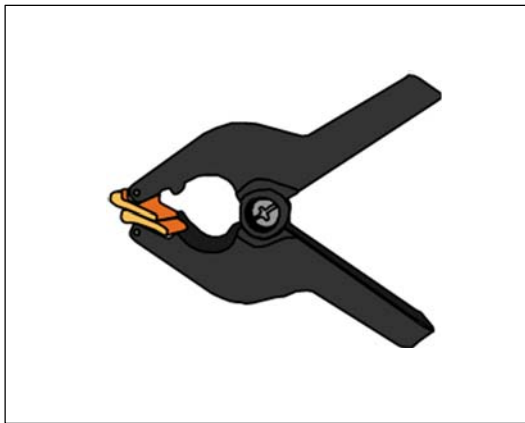
図6 バイス

被災者は、除雪機の走行レバーをニュートラルの位置にすることで一時停止させたまま、除雪機を背にして、スコップで倉庫の出入口のシャッター付近の除雪を行っていた。しかし、実際には走行レバーがニュートラルではなくやや前進側に入っていたため、徐々に前進してきた除雪機が左でん部に接触した（図5）。被災者は振り向いて手で除雪機を押さえたが、右足をオーガに巻き込まれて大たい骨を骨折し、さらに着衣が巻き込まれたことにより、シャーボルト<sup>9</sup>が切断されオーガが停止した。その後、右足を引き出そうとしたが、巻き込まれていたため自力でオーガを逆回転させ、除雪機から脱出した。なお、被災者は、走行レバー部分のデッドマンクラッチをバイス<sup>10</sup>（図6）で挟み込み、無効化<sup>11</sup>して除雪機を使用していた（図7）。
